二相ステンレス鋼の水素ぜい化割れに及ぼす鋭敏化熱処理の影響

Effect of Sensitization Treatment on Hydrogen Embrittlement Cracking of Duplex Stainless Steel

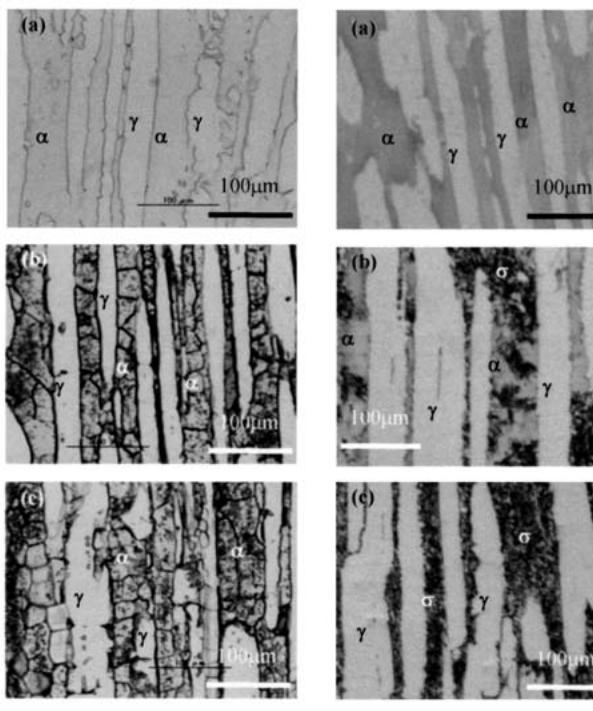
予備的な検討の結果,本鋼に対する鋭敏化熱処理条件 は、650℃、750℃および800℃で20hrの保持・炉冷とし た(以下、*℃材と略記する).熱処理条件は組織観察 および硬さ試験によって検討した.Fig.1に600℃材, 650℃材および700℃材,Fig.2に700℃材,750℃材お よび800℃材の組織観察結果を示す.600℃材,650℃材 および700℃材にはしゅう酸電解エッチングを施し、Cr 欠乏層を黒く着色させた.700℃材,750℃材および 800℃材にはKOH電解エッチングを施し、 σ 相を茶色に 着色させた(Fig.2中に σ と示す部分).Fig.3に硬さ試 験結果を示す.硬さ試験は、マクロ領域にビッカース硬 度計(AKASHI 製、F = 294N)を、各相のミクロ領域に

Fig. 1 Optical micrographs of the microstructure etched by oxalic acid for the steels aged at 600°C (a), 650°C (b), 700°C (c).

Fig. 1より,600℃材では Cr 欠乏層は見られないが, 650℃材および 700℃材では α マトリクス中に Cr 欠乏層 が生成している. Fig. 3 から 475℃~ 700℃でのマクロ

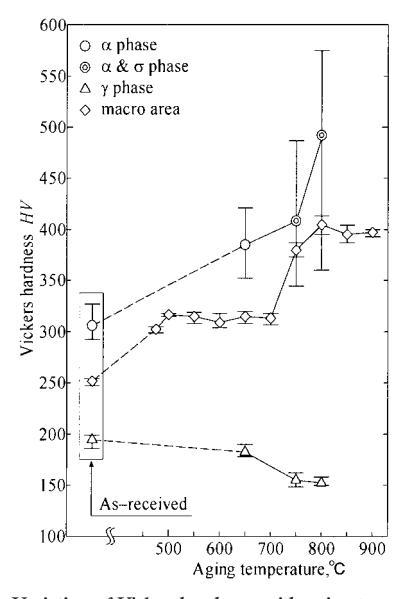
Fig. 3 Variation of Vickers hardness with aging temperature.

HV は熱処理温度によって変わらず, Cr 欠乏層はマクロ 的な *HV* に影響しないことがわかる. Fig. 2 より, 700 °C 材には σ 相は析出していないが, 750 °C 材では α マトリ クス中に σ 相が析出しており, 800 °C 材では α マトリ ス全面に σ 相が析出している. Fig. 2 と Fig. 3 に示すよう に, σ 相析出とマクロ *HV* の増加はよく対応しており, σ 相の析出は著しく *HV*を増加させることがわかる. Fig. 3 より, 650 °C 材の α 相のミクロ *HV* は増加しているが, こ れは 475 °C ぜい化によるものと考えられる. γ 相のミクロ *HV* は,納入材と 650 °C 材であまり変化がなく, 750 °C 材 および 800 °C 材で減少していた.

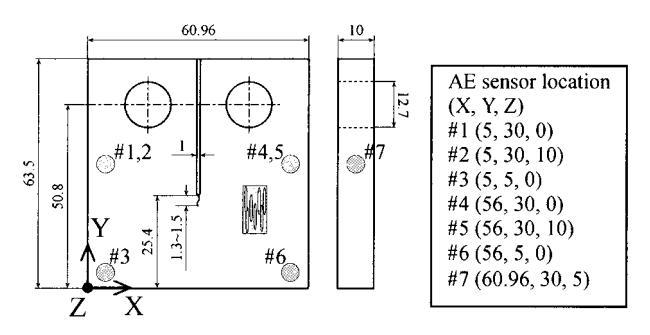
試験片は Fig. 4 に示すような幅 50.8mm,厚さ 10mm のコンパクト・タイプ (CT) 試験片である.試験片は,負 荷方向が T 方向,き裂進展方向が圧延 (L) 方向の T-L 方 位で採取した. 鋭敏化熱処理後,放電ワイヤーカッター によって幅 1mm のノッチを導入し,試験片全面をエメ リーペーパー (#180 ~ 2000) で研磨し,表面はバフ研磨 で鏡面仕上げした.応力比 R = 0.1,応力拡大係数範囲 $\Delta K = 13$ MPa \sqrt{m} ,繰返し速度 f = 20Hz の条件でノッチ 先端から 1.3mm 以上の疲労予き裂を導入した.

Fig. 4 Shape of CT specimens with AE sensor location.

直径 4.7mm¢の小型 AE センサ(PAC 社製 PICO)7個 を Fig. 4 に示すように試験片表面に配置する.センサ出 力をプリアンプで 40dB 増幅し,A/D コンバータでディ ジタルデータ(サンプリングインターバル 40ns.サンプ

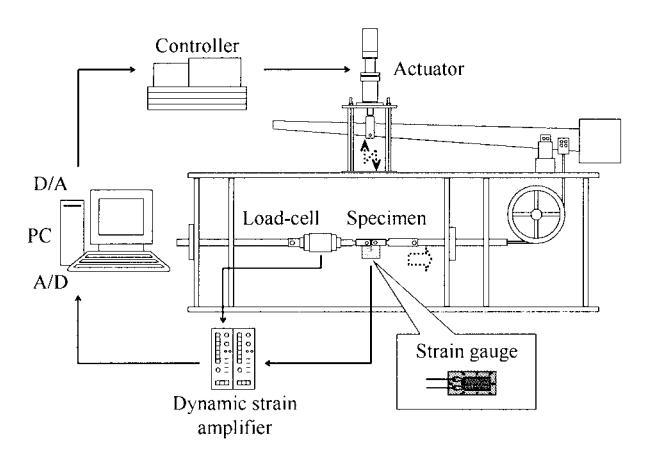
Fig. 5に K 制御試験機の概略図を示す.上部に取付け た油Eアクチュエータを押出し, てこを介して増幅した引 張荷重を CT 試験片に負荷する.パーソナルコンピュータ から D/A コンバータを介してコントローラに信号電圧を 送り,ストローク制御によってアクチュエータを押出す. CT 試験片に負荷される荷重および背面ひずみを,試験 片に連結されたロードセルおよびひずみゲージから A/D

Fig. 5 Schematic illustration of testing machine.

コンバータを介してパーソナルコンピュータに取り込む. ロードセルの測定荷重が目標荷重と一致するようにアク チュエータのストロークを調節するというフィードバッ ク制御を行うことによって,定荷重の制御を可能とした. 試験機の制御には自作のプログラムを用いた.応力拡大 係数 K は荷重とき裂長さ a から計算した.

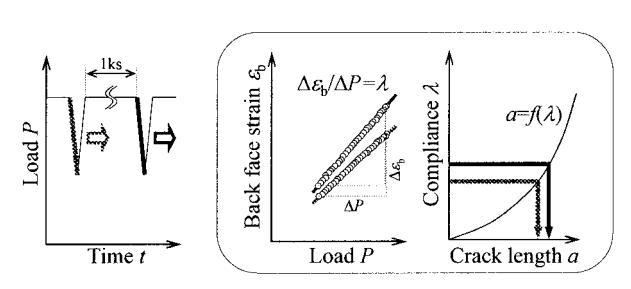
き裂長さは背面ひずみ除荷弾性コンプライアンス法で 測定した. Fig. 6 に示すように,除荷を所定の間隔 (1ks) で行い,背面に接着したひずみゲージによるひずみ ε_b と 荷重 P の関係からコンプライアンスλを計算し,その変 化からき裂長さ α を求めた.

Fig. 6 Loading pattern and compliance method.

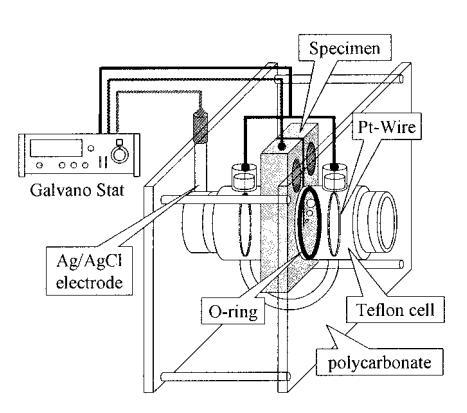
Fig. 7 に水素チャージ法の概略を示す.水素は陰極 チャージ法で供給した. CT 試験片を O リングを介して 25mm¢の電解用セルで挟み込み,セル内に 3.5%NaCl 水溶 液を満たし,ガルバノスタットで電流密度一定(160A/m²) に制御した.試験に先立ち 72ks 以上の予チャージを行い, 試験中も継続して水素チャージを行った.

Fig. 7 Schematic illustration of hydrogen charge system.

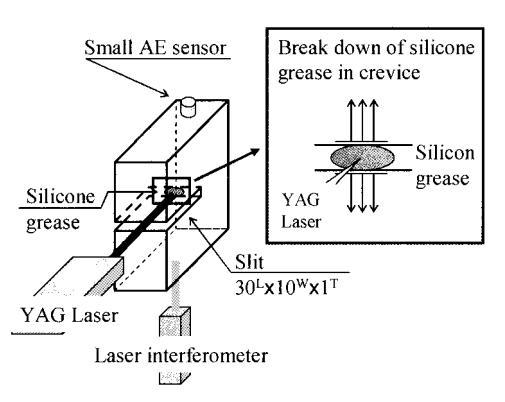
HEC がマクロなき裂進展に関与していれば、微視的な 高速破壊が発生し,それが AE を放出する.⁷⁾そこで,原 波形解析を行って、微小き裂の生成速度と体積を調べた. 原波形解析では系(媒体と計測システム)を一括した初 動波に対する応答関数を実験的に求める必要がある.本 研究では, Fig. 8に示すように, Mode-I 型破壊の模擬 に、ノッチ内に充填したシリコングリースのパルスレー ザ・ブレークダウン^{8),9)}を用いた。すなわち、パルスレー ザをオイル中に照射してプラズマ化させ、急速な衝撃力 による膨張変位を Mode-I 型とした. 仮定した原波形と 媒体の解析的応答関数の畳込み積分によって得られる理 論面外変位と、レーザ干渉計 (Fig. 8)の計測変位を一致さ せるようにしてブレークダウン原波形を求めた. ブレーク ダウンによる AE を小型 AE センサ (Fig. 8) で検出し, その検出波形をブレークダウン原波形でガウス・ザイデ ル時間領域逆畳込み積分することによって一括応答関数 を得た、この一括応答関数と、仮定したステップ状原波 形を畳込み積分し、き裂進展試験時の検出波形を一致さ せるようにして、原波形を推定した.

Fig. 8 Experimental setup for determining the source wave of artificial Mode-I crack.

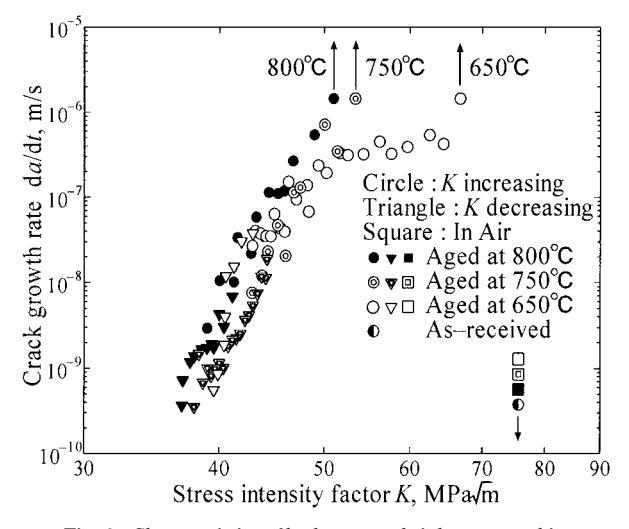
Fig. 9に HEC 伝播速度と *K* 値の関係を示す.比較の ため,大気中の結果も示した.

納入材および,大気中で試験した全ての材料は,Kが 75MPa \sqrt{m} でき裂の進展は認められなかった.一方, 水素チャージ条件下では,鋭敏化材はき裂が進展した.

それぞれの鋭敏化材の K漸増試験と K漸減試験の結 果を比較すると、同一Kにおける da/dt はよく一致して いる.これより、da/dt は Kの関数で一義的に表される こと、すなわち本実験条件において、破壊力学的評価が 可能であることがわかった.

なお、下限界応力拡大係数 K_{IHEC} は、da/dt が 10^{-9} m/s 以下で、そのうち最も低いデータの K 値とした。 K_{IHEC} は、650℃材で 39.5MPa \sqrt{m} 、750℃材で 37.9MPa \sqrt{m} 、800℃材で 36.9MPa \sqrt{m} となり、比較的近い値であった。

急速破壊に移行する上限界応力拡大係数 K_c は、650 \mathbb{C} 材で 66.9MPa \sqrt{m} と高く、750 \mathbb{C} 材で 53.4MPa \sqrt{m} 、 800 \mathbb{C} 材で 51.0MPa \sqrt{m} と低くなった。それに関連して 650 \mathbb{C} 材の HEC 特性は、52 ~ 66MPa \sqrt{m} で da/dt のプ ラトー領域を呈した。 σ 相の存在は K_c を著しく低下させ ることがわかった。

Fig. 9 Characteristics of hydrogen embrittlement cracking.

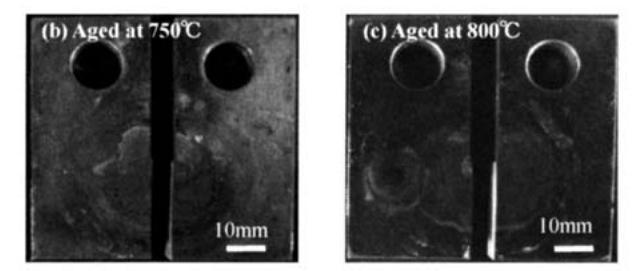
Fig. 10 に *K* 漸増試験後の試験片表面写真を示す. 全 ての鋭敏化試験片において,き裂は負荷方向に対してほ ぼ垂直に進展して破断していた. 750℃材 (b) および 800℃材 (c) のき裂は,650℃材 (a) と比べてさらに直行 していた.

Fig. 10 Macroscopic observation of specimen surface after *K* increasing tests of the specimens aged at 650° C (a), 750° C (b) and 800° C (c).

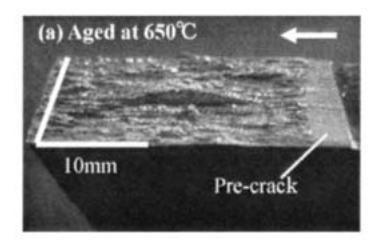
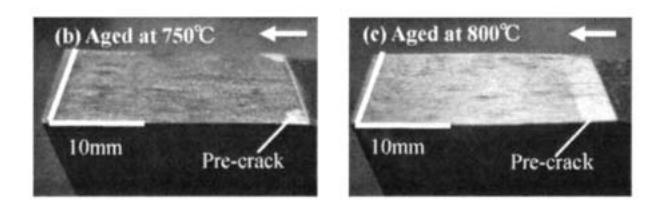
Fig. 11 に K漸増試験後の試験片の巨視的破面写真を 示す. 650℃材 (a) の破面は,肉眼で観察できるほどの 大規模な凹凸が見られた. 750℃材 (b) および 800℃材 (c) の破面様相は似ており,全域で平坦であった. σ 相 の存在は破壊機構を大きく変化させている.

Fig. 11 Macroscopic fracture surface after *K* increasing tests of the specimens aged at 650° C (a), 750° C (b) and 800° C (c).

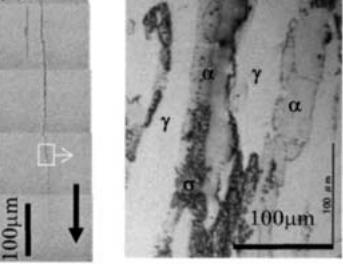
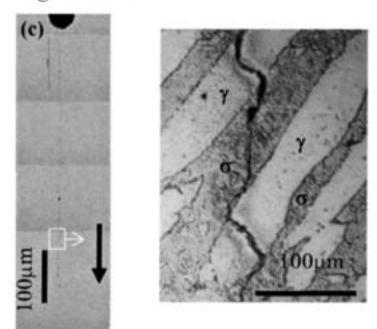
試験後のき裂を厚さ中央断面で観察した結果を Fig. 12 に示す. 650℃材は, K漸増試験(K勾配 C = 0.5mm⁻¹)

を行って,急速破壊が生じる前に試験を終了させた試験 片を,750℃材および800℃材はK漸減試験を行って, き裂が停留した試験片を観察した.なお,以下に示す観 察結果はK漸減またはK漸増に関わらず同様であった.

650℃材では,写真 (a)-Iから主き裂より離れた場所 にα相の微視き裂が数多く存在する.γ相の微視き裂は確 認されず,そのためき裂全体が複雑な形状となっている.

750℃材 (b) および 800℃材 (c) では, 主き裂より離れ た微視き裂は確認されなかった. き裂は γ相を容易に貫 通し, そのためき裂全体が直線的な形状となっている.

Fig. 12 Metallographic photos of specimen section at the middle of the thickness after the tests of the specimens aged at 650°C (C = 0.5mm⁻¹, (a)), 750°C (*K* decreasing, (b)) and 800°C (*K* decreasing, (c)).

650℃材の破壊機構 (a) は, き裂断面観察結果 (Fig. 12 (a)), 破面観察結果 (Fig. 13 (a)–II) および音源位置標定 結果 (Fig. 14 (a)) より, 硬化した α相が主き裂より前方 に離れた位置で先行して遅れ破壊を起こし, これらの微 視き裂が合体することによって主き裂が進展するものと 考えられる. γ相は遅れて延性的に破断する.

750℃材および 800℃材の破壊機構(b)は,断面き裂 観察結果(Fig. 12(b),(c)),破面観察結果(Fig. 13(b), (c))および音源位置標定結果(Fig. 14(b),(c))より,硬 化したα相およびσ相が主き裂先端近傍で遅れ破壊を起 こし,γ相は主き裂が進展するにつれて破壊する.

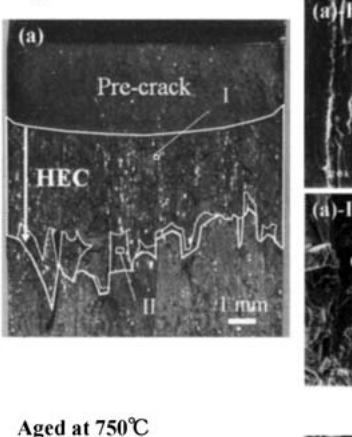
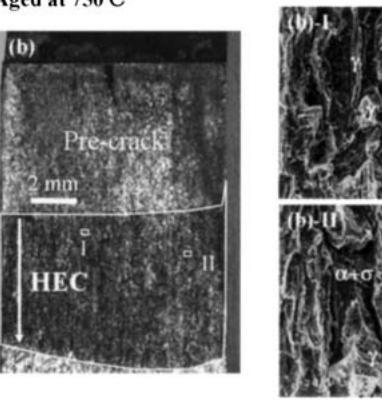
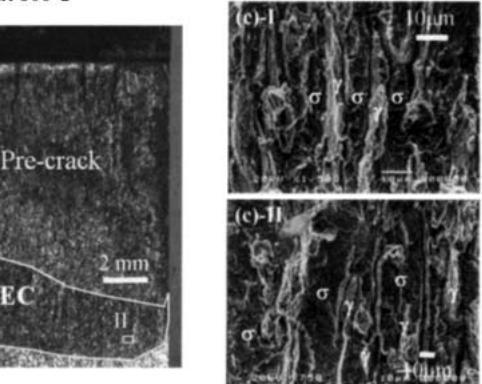
Fig.13 に K 漸減試験後の SEM 観察結果を示す. 650℃ 材は HEC 破面領域を判別するため,疲労破断させて観 察した. 750℃材および 800℃材は加熱着色法を用いて HEC 破面を薄い茶色に色付けし, HEC 破面領域を判別 できるようにした. Aged at 650° (a) 100 µm 100 µm 100 µm Aged at 750° C (b)

650℃材の HEC 前縁形状は,写真 (a) に示すように複 雑な形状となっていた.写真 (a)–I より, α 相の広い擬 へき開破面と γ 相の引き伸ばされた延性破面が見られた. 写真 (a)–II は HEC 破面と疲労破面の境界の破面である. α 相の擬へき開破面は写真 (a)–I と同様であるが, γ 相に はストライエーションが見られ,疲労破面となっている.

750℃材および 800℃材の HEC 前縁形状は,写真 (b), (c) に示すように滑らかであった.破面の特徴は似ており, α 相および σ 相のぜい性破面が見られた.ぜい性破面は 650℃材の α 相と比較して微細であった.

Fig. 13 Fracture surface after *K* decreasing tests of the specimens aged at 650°C (a), 750°C (b) and 800°C (c).

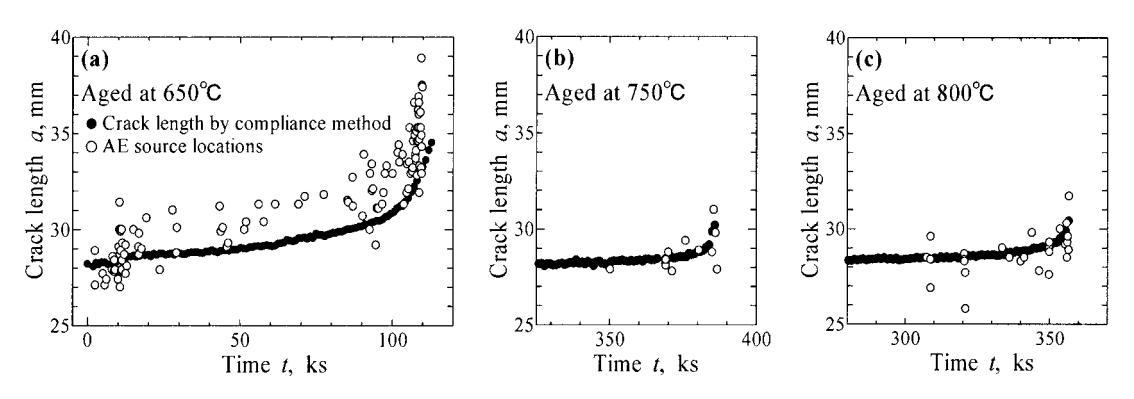
Fig. 14 に鋭敏化材の K 漸増試験におけるき裂長さと, AE 音源位置評定結果を重畳させたものを示す.なお, コンプライアンス法の結果は予き裂長さによって補正し ており,き裂前縁の平均的な値を示すものである.

650℃材では, 音源が主き裂より約 3mm まで前方に分 布する傾向があった.一方,750℃材および 800 材にはそ のような傾向は見られなかった.650℃材の結果は,HEC 前縁形状が複雑であることだけでなく,水素の凝集が生 じるき裂先端前方の最大静水圧応力場の影響によるもの と考えられる.

Fig. 14 Source location of AEs and change of crack length with testing time of the specimens aged at 650° C (a), 750° C (b) and 800° C (c).

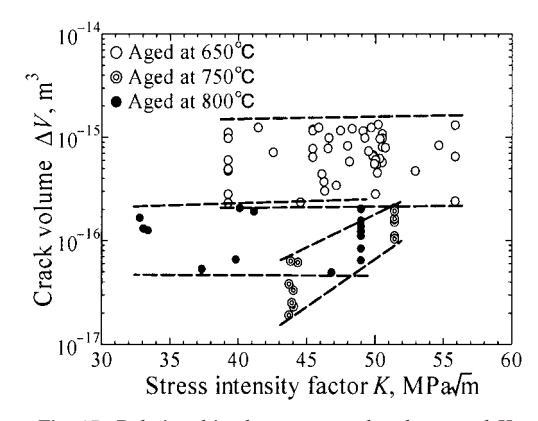
原波形解析を行った結果,き裂生成時間 ΔT は 650 \mathbb{C} 材で 0.25 ~ 0.9 μ s, 750 \mathbb{C} 材で 0.11 ~ 1.7 μ s, 800 \mathbb{C} 材で 0.11 ~ 1.6 μ s であった. Fig. 15 に鋭敏化材のき裂生成 体積 $\Delta V \geq K$ の関係を示す. 650 \mathbb{C} 材の ΔV は一定の大き さにまとまっており, K との相関はない. 750 \mathbb{C} 材および 800 \mathbb{C} 材の ΔV は, 650 \mathbb{C} 材のものの 1/10 であった. ま た, 650 \mathbb{C} 材の ΔV は高張力鋼の HEC に匹敵する大きさ であった.¹⁰

Fig. 15 Relationships between crack volume and K.

鋭敏化材の微小 HEC 体積は,650℃材で大きく,750℃ 材および 800℃材で小さい.

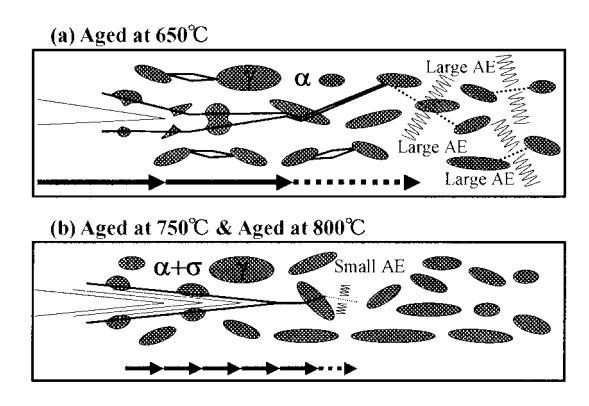
以上の実験結果に基づく破壊機構のモデルを Fig. 16 に示す.

Fig. 16 Schematic illustration of delayed fractures.

(2) 650℃材の破壊機構は,硬化したα相が主き裂前方の離れた位置で大きい規模の遅れ破壊を起こし,これらの微視き裂が合体することによって主き裂が進展する. γ相は遅れて延性的に破断する.

(3) 750℃材および 800℃材の破壊機構は,硬化した α相および σ相が主き裂近傍で小さい規模の遅れ破壊を 起こし,γ相は主き裂が進展するにつれて破壊する.
