石油貯蔵タンク底板腐食に対する AE 計測に おける信号とノイズの分別[†]

Classification of Corrosion-AEs Form Noises for Corrosion Inspection of Oil Storage Tank Floor Plate

Classification of corrosion-AEs from noises is attempted for the source location of acoustic emissions (AEs) from storage tank in service. As the AEs are monitored by resonant-type sensors with center frequencies lower than 50 kHz and amplified by 60dB, the system detects both the corrosion-AEs and noises. Noises are generally minimized by changing the threshold value of the monitoring system or interrupting the monitoring during strong winds and rain drops, but not be separated based on the quantitative waveform analyses. We first studied waveform characteristics of AE events monitored by sensors mounted on annular plate or side wall of the tank, and then separated corrosion-AEs from noises. Percentage of corrosion-AEs to the total events are found to be 30~50% of the total events monitored by the sensors on the annular plate in windless day, but less than 10% at the monitoring on windy day.

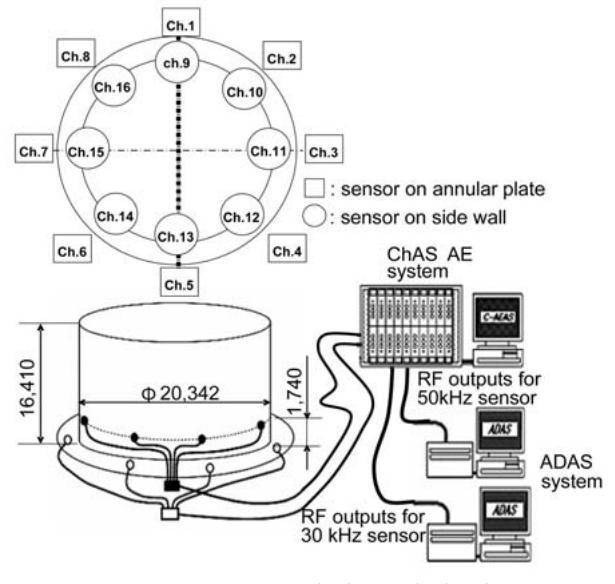
Fig. 1 AE monitoring method for cylindrical storage tank with sensor layout.

検査に供用されたタンクは、ナフサ貯蔵タンク(1968 年製のフローティングルーフ型,容量:4,890kL,内径: 20.342m, 高さ: 16.41m) である. 底板は 9mm 厚の SS400, アニュラー板は 9mm 厚の SM400C, 側壁は 11 mm(最下段)~6mm厚のSS400である。共振周波数 が 30kHz と 50kHz の 8 個のセンサを、タンク中央を軸 として 45° 間隔にアニュラー張出し部と側壁に設置して 2日に渡って AE を計測した. センサの設置場所と種類 は目的に応じて変更する予定であったが,計測2日目は 風が強く、十分な検討はできなかった. なお側壁センサ の設置高さは1740mmで、計測時の液レベルは12.5mで あった. Fig.1にセンサ設置位置と計測システムを示す. センサは 45° おきに 8 個をタンク円周に設置したが,ア ニュラー板張出し部に設置したセンサはチャンネル (Ch.) 1~8、側壁に設置したセンサは Ch.9~16 とした. 30kHz センサの出力は、20-100kHz のバンドパスフィル ターを介して, 60dB 増幅した. 50kHz センサ出力は 30kHz のハイパスフィルターを介して 60dB 増幅した. 計測装置には汎用システム(C-AEAS,千代田アドバン スト・ソリューションズ(株)によるモニタリング装置)と 研究室で開発したシステム (ADAS) を用いた. C-AEAS による AE 波形の RF 出力をセンサの種類別(30kHz セ ンサと 50kHz センサ) に2台の ADAS によってディジタ ルデータ(サンプリングインターバル 0.8µs, ポイント数 32768)として取込み事後解析した.なお、計測装置の 都合上, 50kHz センサの信号を取込む ADAS は, 30kHz センサの信号 ADAS より信号処理速度が速いため,AE 検出数の絶対値での比較は困難であるので、腐食に起因 した信号とノイズの発生比率について議論をする.

変化がよく一致している.一方,270°方向に設置したセンサ(Ch.7)のイベント数は少なく,Ch.8,9のセンサでは Type-Dのノイズを検出していない.また,今回の計測では、風はFig.1に示したタンクの90°方向(Ch.3)から 270°方向に抜けていたことを考慮すると,Type-Dのノ イズは風による何らかの影響を受けていると思われる. しかし、風によってこのようなパルス状のノイズが発生 するメカニズムについては不明であり、今後さらに検討 する必要がある.しかし、HPIS方式ではこのような突発 型のAE は有意な信号として扱われる可能性がある.

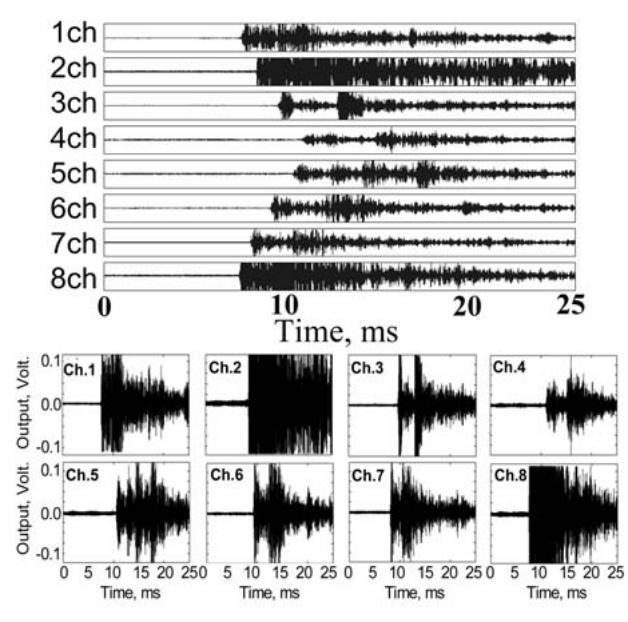
Fig. 2 は, アニュラー板張出し部に設置した 30kHz センサによる信号波形 (No. 2-30 の AE から選択)の一例である. このイベントは有意な信号として Type-A に分類した. 上段は各チャンネルの出力を並列に表示したもので初動波到達時間差から音源は Ch.1 と8のセンサの間に存在することを示している. アニュラー板張出し部に設置したセンサでは, AE は底板を伝搬するラム波として検出されるため,⁹その持続時間が長くなる. 2次元の AE 音源位置標定では,最低 3 個のセンサによる AE 波の到達時間差が必要になるが, Type-A ではすべてのチャンネルの初動波到達時間を読取ることができるため,様々なセンサの組合わせを用いた位置標定が可能で,標定位置の確かさが検討できる.⁸なお波形分類は, アニュラー板張出し部に設置したセンサの出力について行うが, これらの特徴はおおむね側壁センサについても観察された.

Fig. 2 Waveform for the signal AE classified as the Type-A.

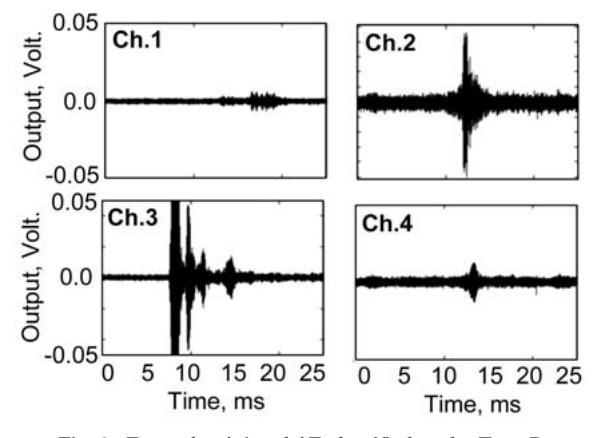
Fig. 3 は, Type-B 信号の一例(No. 2-30 から選択) である. Type-B は 4 個~7 個のチャンネルのセンサが信 号を検出できた場合である.図には信号成分が観察され た Ch.1 ~ Ch.4 の波形のみを示した.Type-B は, Type-A に較べて振幅が低く,信号を検出できたチャンネル数が 少ないことから規模の小さな錆破壊に対応すると思われ るが,音源位置標定は可能である.しかし,Type-A 信号 に比べて標定位置の確かさを議論するには制約がある.

Fig. 3 Example of signal AE classified as the Type-B.

な波動であり,到達時間は読み取れない.図に示したノ イズの振幅は,Fig.3のTypeA信号の1/2~1/3程度 である.このようなノイズは,しきい値を上げれば削除 できるが,振幅の小さな有意な信号を取りこぼす恐れも ある.しかし,波形は錆の破壊から発生した有意なAE とはかなり異なる特徴を有していることから波形解析を 行えば十分除去が可能であると思われる.

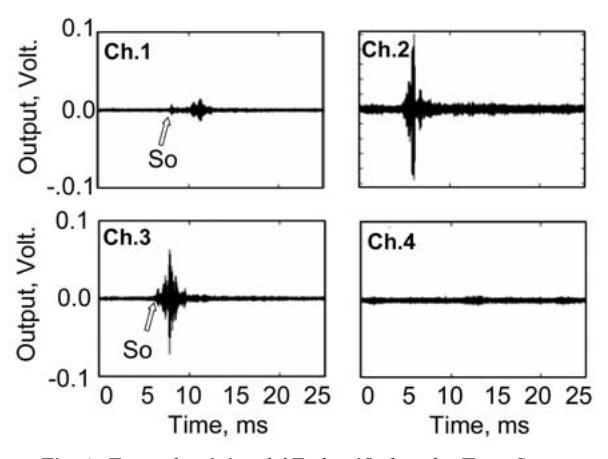
Fig. 4に Type-C 信号の Ch.1 ~ Ch.4 の波形のみを示 した.隣接した3個のセンサ (Ch.1, 2, 3)のみが信号成分 を検出しており初動波到達時間が読み取れるが,振幅は 大きく異なっている. このタイプの AE は,アニュラー 板で発生した信号である可能性が高い.¹⁴⁾予想される AE 音源位置は, Ch.2 と Ch.3 センサの間で, Ch.2 の近くに ある.初動部には,矢印で示したように振幅の小さな対 称モード (S₀)成分が観察されているのもアニュラー板に 音源をもつ AE の特徴である.¹⁴⁾なお,音源がセンサに近 い場合には,S₀モードと A₀モードの到達時間は接近す るので,S₀モード波は識別しにくくなる.

Fig. 4 Example of signal AE classified as the Type-C.

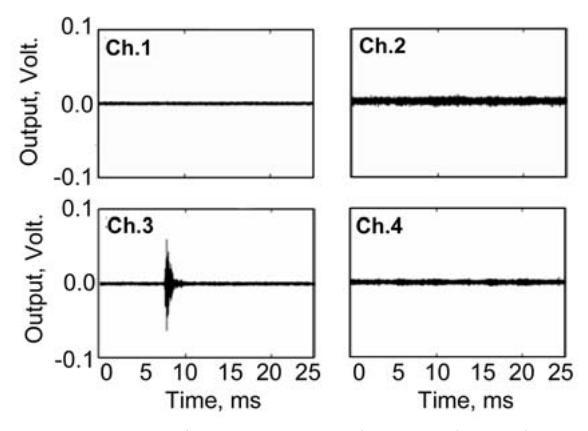
Fig. 5に Type-D ノイズの Ch.1 ~ Ch.4 の波形を示 す. Type-D は単独のチャンネルのみが振幅の大きな AE 波を検出している. 音源位置標定ができないことからノ イズに分類したが, 音源の物理現象を検証するため, 明 らかに風によるノイズと判断した Type-E イベント(波 形については後述)との発生タイミングと増加率を調べ た. 結果を Fig. 6 に示す. Fig. 6 は No. 2-30 のデータで あるが, アニュラー板に設置したセンサが検出した風に よるノイズ (Type-E で太い実線)と Type-D の累積数を 示している. 縦長の楕円で囲まれている時刻では, 風に よるノイズ (Type-E) のイベント数が急増しているが, 同時に Type-D のイベント数も上昇している. 特に Ch.3 のイベント数変化(□)と風によるノイズのイベント数

Fig. 5 Example of waveform of the noise classified as the Type-D.

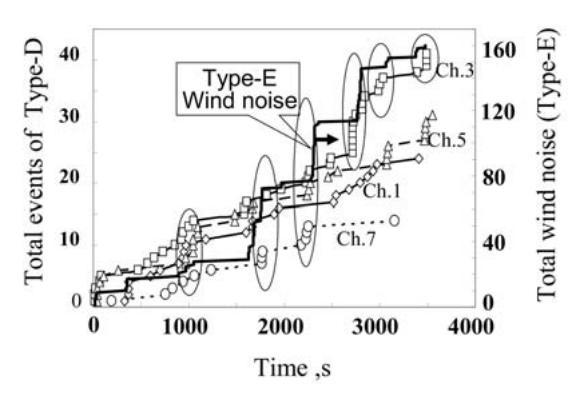
Fig. 6 Time transient of cumulative counts of Type-D events and Type-E wind noise. Note : rapid simultaneous increase of both Type D and Type E wind noise.

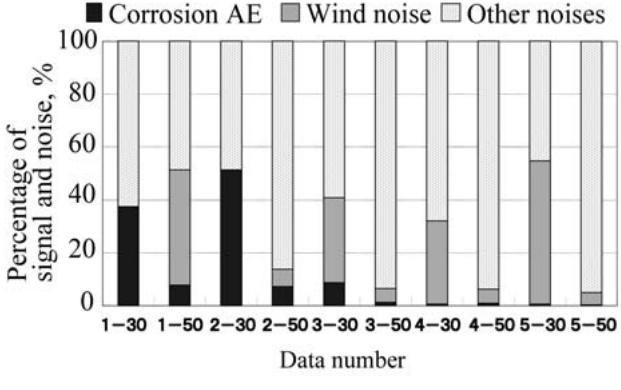
Fig. 8 には5 回の AE 計測における信号とノイズの割合 を棒グラフに示した. AE イベントは,有意な信号 (corrosion-AE, Type-A, -B, -C),風によるノイズ (Wind noise, Type-E), その他のノイズ (Other noises, Type-D) に分類 した. 概ね次のことが言える.

- ① AE の音源位置標定ができた信号は、風の弱い8日に アニュラー板張出し部に設置した 30kHz センサを用 いた No. 1-30, 2-30 で検出でき、信号数の総イベン ト数に対する割合は 35% (No. 1-30) から 52% (No. 2-30) であった. 一方、側壁に設置した 50kHz センサ の場合は 7.8% (No. 1-50) から 7.2% (No. 2-50) であっ た. また、アニュラー板張り出し部に設置したセン サのしきい値は 7.8mV であり、側壁に設置したセン サより約 13% 低く、風の影響を受けにくかった.
- ② 9日 (データ番号 No. 3, 4, 5)の気温は8日よりも 5℃以上も低く, No. 4, 5の計測時には瞬間 6m/sの

風が吹いた. このためしきい値をかなり高く設定し たが,計測された AE イベントのほとんどは風による ノイズであった. つまり,風の強い日は風によるノイ ズの計測を行って,大事な信号を取りこぼしてしま うという問題がある.

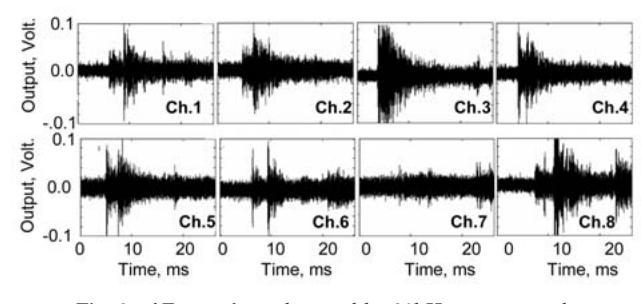
今回の計測ではセンサの設置位置の影響については十 分なデータは得られなかったので,検出波を比較した. 波形の比較は、どの伝搬モードの波動がどのような経路 で伝搬しているかを特定し、音源位置標定を正確に行う ために大事である. できるだけ多くの波形を例にあげて 比較した方がよいが、紙面の都合で代表的な1例のみを 取りあげて議論する. No. 2 データ計測時にアニュラー 板張り出し部に設置したセンサと側壁に設置したセンサ が同時刻に検出した信号波形1組をFig.9と10に示し た. Fig. 9は、アニュラー板張出し部に設置した 30kHz センサによって検出された AE で、その伝搬モードはラ ム波である. Ch.6,7のセンサからの出力が小さいが, Ch.2, 3, 4, 5のそれは 0.1V を超えており, かなり大き い. ラム波は分散性波動ため AE 音源位置標定に使用す る伝搬速度は、センサの共振周波数(Fig. 9の場合 30kHz)に対応した速度として一義的に決定することが できる.15)すなわち、アニュラー板張出し部に設置したセ ンサの場合には、AEの伝搬経路や伝搬速度が決まって

(4) アニュラー板の張出し部に設置したセンサでの検 出波形は,底板を伝搬するラム波として検出されること から音源位置標定に必要な伝搬速度を一義的に決定でき る.一方,側壁に設置したセンサの出力波形は,アニュ ラー板張出し部に設置したセンサの出力波形と良く似て いるものがあることから側壁に設置したセンサであって も底板から側壁に伝搬したラム波をAEとして検出して いる可能性があることが確認された.したがって,液体 中を伝搬してくるAE波として音源の位置標定を行うと 大きな誤差を生む可能性があることがわかった.

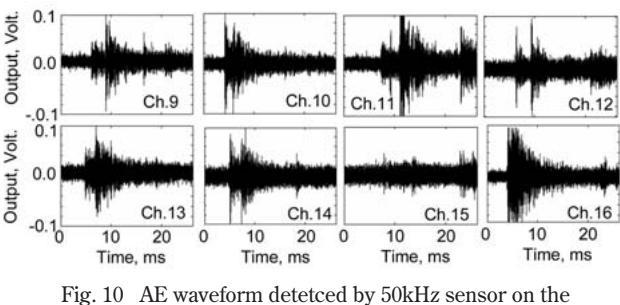
いるので標定精度はセンサの組合せと到達時間読取り誤 差のみに依存する。一方、側壁に設置したセンサ (50kHz) においても Fig. 10 に示すような分散性の AE を検出している。HPISの技術指針では、側壁に設置し たセンサは底板で発生した腐食損傷からの AE をタンク 内部の液中を伝搬した縦波として検出するとしている. つまり,AE の伝搬経路は発生源から検出点までを最短 距離で液体中を伝搬するとしている. この場合 AE は液 中縦波として伝播するため分散性波動となることは考え にくく、比較的持続時間の短い AE となることが予想さ れるが実際は Fig. 10 に示すように異なる場合も多かっ た、つまり、側壁に設置したセンサでは、実際にはかな り複雑な経路を伝搬した AE 波を検出している ^{5), 16), 17)} ことが確認された. Fig. 11 には Fig. 9と10 における ch.2 と ch.8 (両方とも 45°の位置に設置したセンサ)の ウェーブレット変換によって得られた時間一周波数平面 上での振幅分布を示す. 色が濃い領域ほど振幅が大きい ことを示している. センサの共振周波数が ch.2 では 30kHz, ch.8 では 50kHz であるため振幅が大きい(色が 濃い)周波数帯は、センサの共振周波数に依存している が、波形の持続時間はほぼ同じ程度であることが分かる。 また Fig. 9と10に示した両者の波形がよく似ているこ とから、側壁に設置したセンサであっても底板から側壁に 伝播したラム波を AE として検出している可能性が高く, 正確な位置標定が難しいことを示していると思われる.

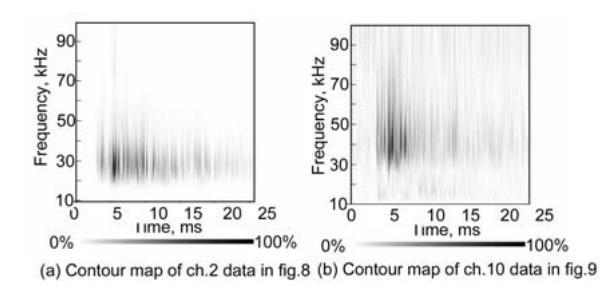
Fig. 11 Contour maps of wavelet coefficients of ch.2 in fig. 8 and ch.10 in fig. 9.
